项目编号: 2023-F142

物资供应处围墙及花坛 修缮方案

郑州楷润市政工程设计有限公司
ZHENGZHOU KAIRUN MUNICIPAL ENGINEERING DESIGN CO., LTD.

二〇二四年六月

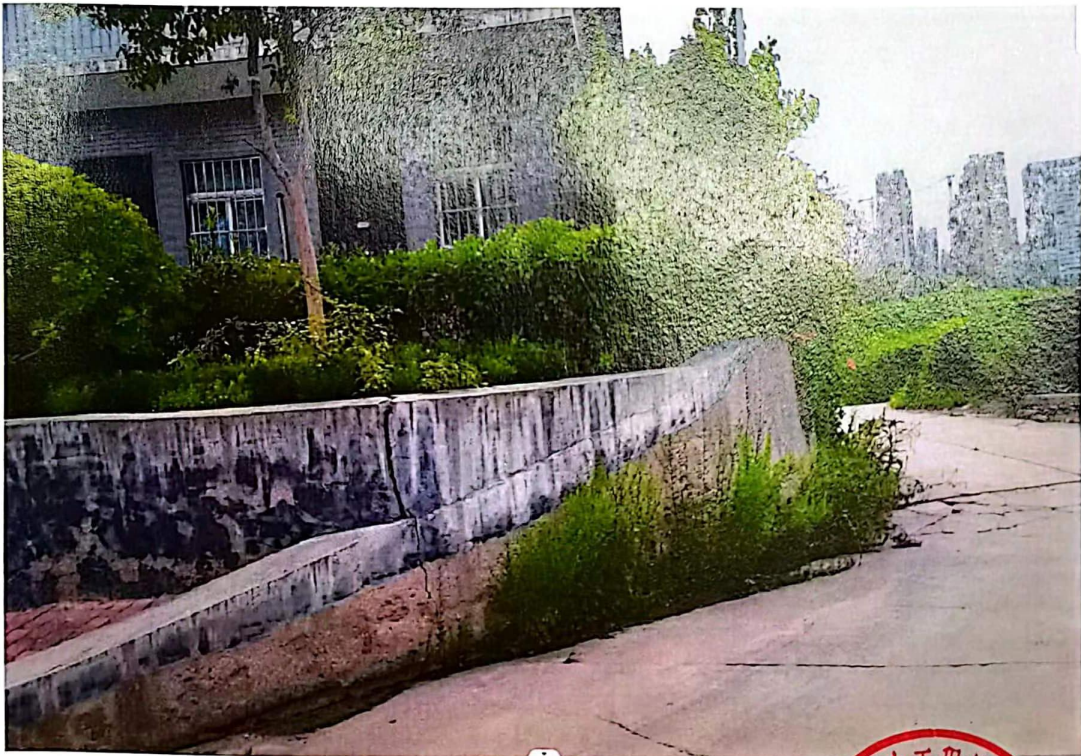
附图-1 现场办公楼西侧花坛裂缝照片

本工程为物资供应处围墙及花坛修缮方案。根据物资供应处提供的资料，经技术部组织现场踏勘，物资供应处柿园库区现状南侧及西南侧部分围墙出现裂缝，由于西南侧墙外垃圾堆土逐渐增高，院外堆垃圾土高度比院内地面高约1.9米，造成现状围墙开裂，如裂缝进一步发展，墙体有坍塌危险，存在一定安全隐患；南侧围墙“7.20”期间已经出现细裂缝，近两年裂缝逐渐加宽，存在一定安全隐患；同期，办公楼西侧花坛亦出现裂缝，有倒塌危险，该花坛挡墙挡土高度0.95m~1.55m，砖墙厚度0.24m；裂缝处围墙及花坛挡墙需进行处理。根据技术部委托，现对裂缝处围墙及花坛拆除重建。

2、现状开裂花坛挡墙拆除重建；位置图见总平面图 FS-01。
