项目编号: 2023-F142

物资供应处围墙及花坛 修缮方案

郑州楷润市政工程设计有限公司
ZHENGZHOU KAIRUN MUNICIPAL ENGINEERING DESIGN CO., LTD.

二〇二四年六月

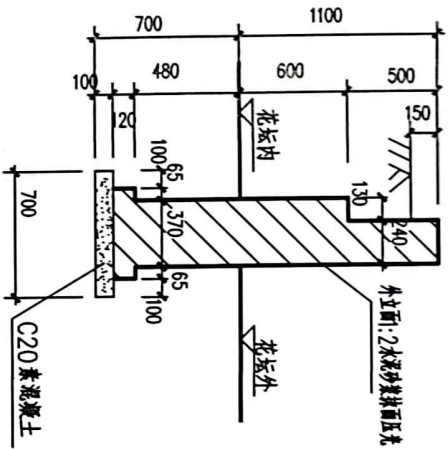
花坛挡墙2
1:25
注: 花坛挡墙2 长度8.2m

本工程为物资供应处围墙及花坛修缮方案。根据物资供应处提供的资料，经技术部组织现场踏勘，物资供应处柿园库区现状南侧及西南侧部分围墙出现裂缝，由于西南侧墙外垃圾堆土逐渐增高，院外堆垃圾土高度比院内地面高约1.9米，造成现状围墙开裂，如裂缝进一步发展，墙体有坍塌危险，存在一定安全隐患；南侧围墙“7.20”期间已经出现细裂缝，近两年裂缝逐渐加宽，存在一定安全隐患；同期，办公楼西侧花坛亦出现裂缝，有倒塌危险，该花坛挡墙挡土高度0.95m~1.55m，砖墙厚度0.24m；裂缝处围墙及花坛挡墙需进行处理。根据技术部委托，现对裂缝处围墙及花坛拆除重建。

- 1、现状裂缝围墙拆除重建, 总长85.6m;
其中: 围墙1 长度36.5m, 高2.4m; 围墙2 长度25.1m, 高2.4m (围墙2 挡外侧垃圾土约1.9m高); 围墙3 长度24.0m, 高2.4m。围墙外里面刷白色乳胶漆;
- 2、现状开裂花坛挡墙拆除重建, 总长12.3m;
其中: 花坛挡墙1 长度8.35m, 高1.7m; 花坛挡墙2 长度8.2m, 高1.1m。花坛挡墙外侧水泥砂浆抹面压光。
- 3、人行方砖修复, 位置见总平面图, 做法按现状人行方砖做法恢复;

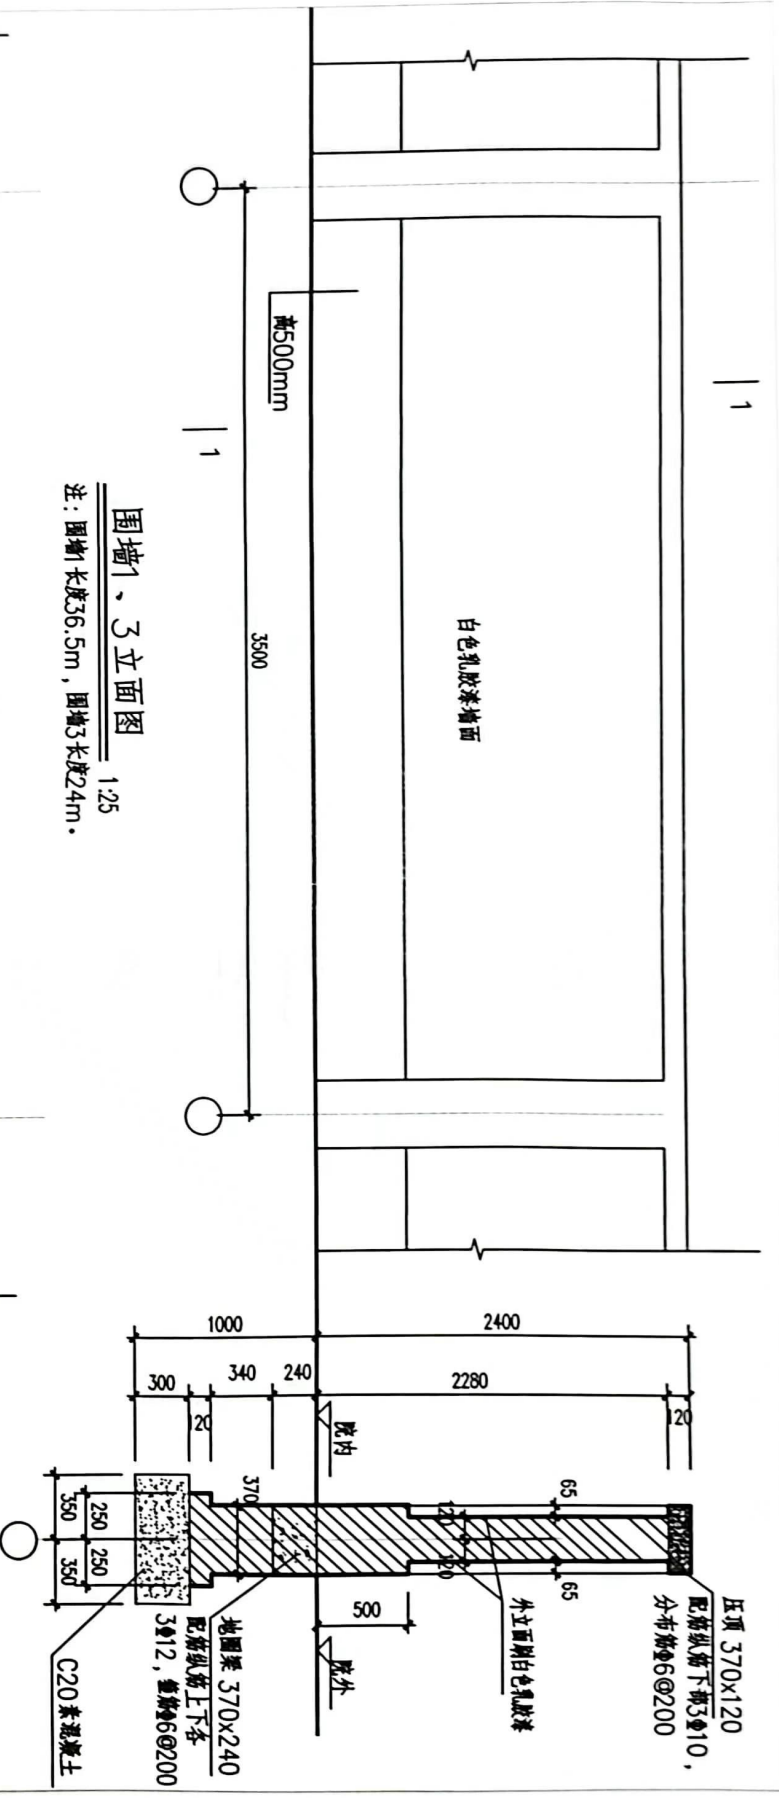
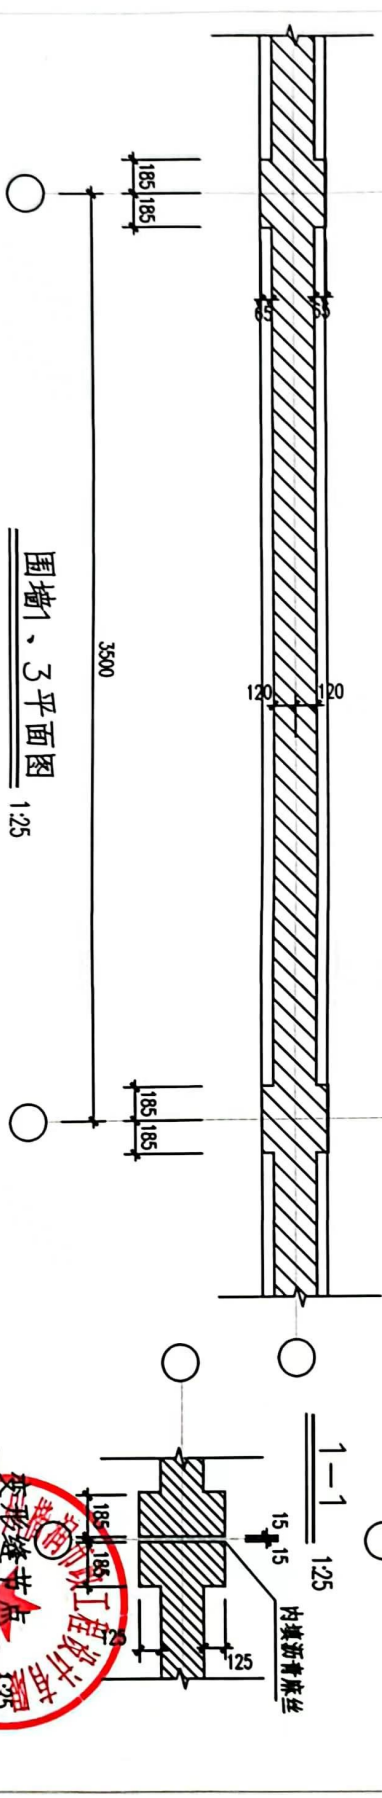
围墙1、3立面图

注: 围墙长度36.5m, 围墙3长度24m.

其中：围墙 1 长度 36.5m，高 2.4m；围墙 2 长度 25.1m，高 2.4m（围墙 2 现状墙外侧堆垃圾土约 1.9m 高）；围墙 3 长度 24.0m，高 2.4m。围墙外立面刷白色乳胶漆；具体做法见 FS-03、FS-04；
